# Report on Some Road Safety Hazards Found in the Main City of Chongqing and Suggestions for Improvement

Xianzhi CHEN

**Abstract:** In this paper, through field investigation, found that some roads in Chongqing city there are security risks outstanding; and analyzed by the traffic situation on the risks, improve safety gives advice.

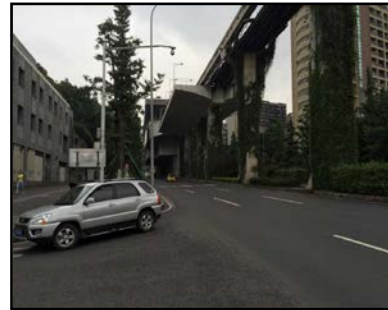
据我们组现场调查发现，在重庆交通大学 2 号校门口，发现了道路路侧的安全隐患，2 号门是同学往来慧园宿舍区和教学区的必经之处，一般都选择 2 号门前的地下人行通道；我们在这里发现，地下通道在 2 号门前的入口处紧临着学府大道，在学府大道上由北往南的车道是一个从六公里公交车站下来的长下坡，虽然有 60 公里/小时的限速，但是一般车辆都超速了，况且 60 公里/小时的车速对于下坡来说过快；而 2 号门前的地下通道入口处正对着由下坡冲下来的车流，此处没有安装任何的防撞栏杆和减速设施以及显目的减速提醒，设想如果有车辆突然偏离方向，冲向地下通道入口，不仅对车辆乘客，而且还有过往的学生老师们造成的后果是非常严重。见图 1 和图 2。

图 1. 正常行驶方向

我们组员认为学校 2 号门前的情况确实属于安全隐患，可以采取在下坡路段设置有效的减速带，在地下通道入口周围设置防撞护栏，并在前方设置警示标志，提醒司机前方学校减速通行。

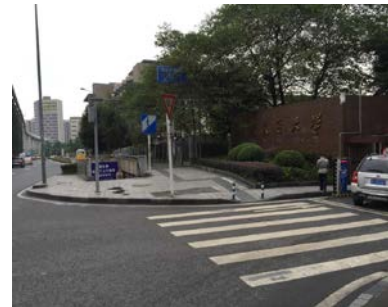
图 2. 缺失防撞护栏

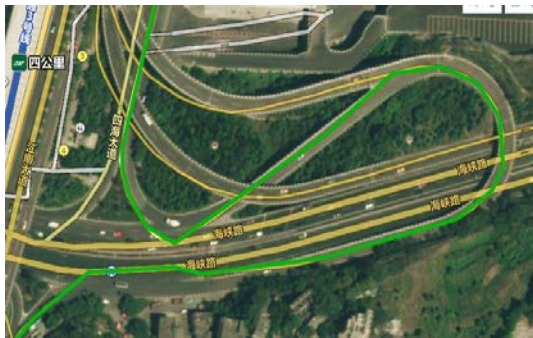
在四公里江南立交，我们乘车发现，从江南大道由南往北方向，右拐进入江南立交，前往四海大道和南坪两个方向时，匝道桥先是一个长上坡（两边没有出现前方有路口的提示牌），然后通过一个半径效小的弯道后，尤其在驾驶员的左侧，由于存在高大的绿化设施，完全遮挡住了拐弯前方的路况，当汽车拐过180°后，刚出弯就是个下坡，且马上就出现了分岔路口，这时候大鼻端离弯道出口大约不足20米的距离，而且全程只有在分岔路口处有方向提示牌，设想如果司机对此路况不熟悉，在拐了一个180°的小半径弯道后，就突然出现分岔路口，试想他此时既要看清楚设在岔路口的提示牌，又因为下坡还要压着刹车，这突如其来的情况造成的心理压力应该是非常大的，极易造成事故。我们组成员一致认为这里属于安全交通隐患。由于现场在封闭的高架桥上，没能拍摄到实景照片；图3是卫星地图照片：

图3. 四公里立交安全隐患点

我们认为对于这个安全隐患点的改善建议，可以在上坡路段时就设置简介易懂的方向提示牌，让司机对前方路况有预判；其次，可以适当考虑把绿化设施的高度降低，以不影响司机的前方视线为佳，让司机们在进入弯道时就能及早发现前方的路口情况，最后，如果可以考虑桥梁的适当改造措施的话，我们建议把大鼻端的距离往西再设远点，让司机们不至于刚出弯，回方向盘的同时突然就要作出其他的判断。以上几条措施我们组认为应该可以有效缓解掉这个隐患。

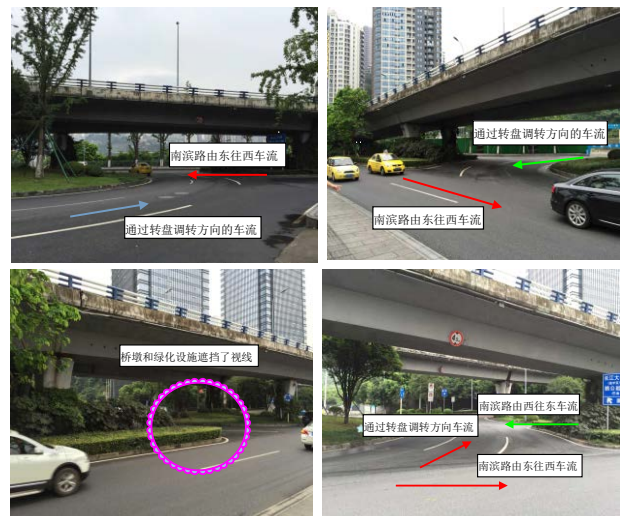
里的交通转盘可以很好的让车辆快速的转向任何一条与之连接的道路，但是也有比较明显的交通安全隐患问题；我们调查发现，当车辆在南滨路上由西向东，想要通过转盘，在此处调转方向时，会与南滨路上由东向西方向的车辆发生干扰，且由于高架桥梁的桥墩和密集的绿化带遮挡视线的影响，非常容易发生碰撞事故，同理，南滨路上由西向东的车和通过转盘调转方向的车也会发生干扰事故，且这里还有可能发生正面相撞的事故，我们认为此处属于比较严重的隐患。见图5。

图4. 南滨路黄葛渡立交桥转盘处的安全隐患

我们组认为此处的安全隐患改善，可以采取取消交通转盘的措施，改用交通红绿灯的方式，这样可以最大限度的保证车流不会发生干扰现象，降低发生交通事故；其次应该适当清除一些绿化设施，保持桥底的通透，这样可以提高各个方向的视线通透性，达到消除隐患的效果。
