Study on Damage Detection and Cause of Cement Concrete Pavement

Abstract: In highway section, because of in recent years heavy traffic, traffic surge and the original pavement structure is not reasonable, concrete pavement damaged is more serious. With geological radar on quasi remediation road to deflection, the intensity and thickness and pavement damage detection, three overhaul schemes are put forward, including overhauling cover surface, all renovating and without treatment in order to improve the traffic capacity.

水泥混凝土路面破损检测及原因研究

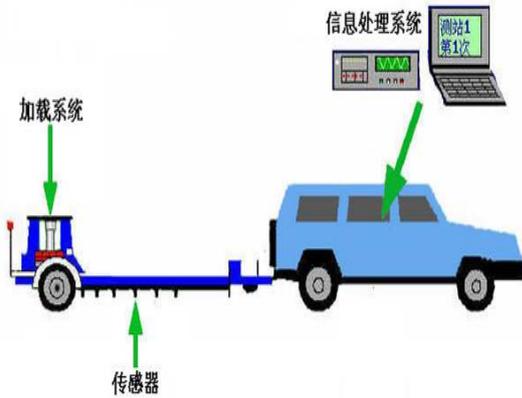
图 1. Dynatest 8000 FWD 系统构成

地质雷达（Groud Penetrating Radar）是利用电磁波，通过对不同介质分界面进行连续扫描，从而确定其内部结构形态和位置的电磁探测技术。由于水泥混凝土板下基层与底基层之间要求有一定的脱水性，当基层脱水性不好时，板与基层之间就会积水，逐渐形成充水性脱空。有时基层透水性虽好，但是粒径配比不合适，细颗粒会被下渗雨水带走，从而形成空气脱空。地质雷达不但可以检测混凝土面板的脱空，同时也可以揭示路基的填筑不均和虚空现象。雷达测试结果分析。Dynatest 8000 FWD 系统构成如图 1 所示。

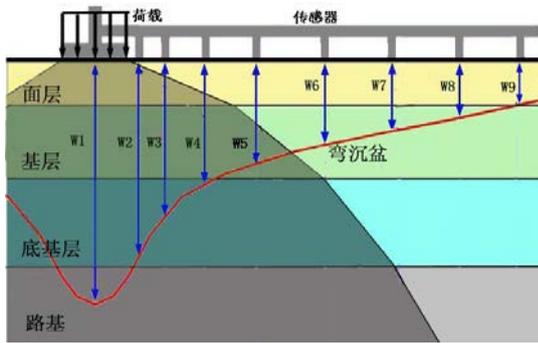
图 2. 落锤式弯沉仪 (FWD) 加荷原理

采用落锤式弯沉仪 FWD，它测速快，精度高，并较好地模拟了行车荷载的动力作用，目前被认为是较为理想的路面无损检测设备。检测时采用 50kN 荷载，获得 0.7MPa 的标准压力。

落锤式弯沉仪 (FWD) 加荷原理如图 2 所示。
