Analysis and Treatment of Common Diseases in Arch Bridge

Weiwei Wu

拱桥主拱圈常见病害分析与处理

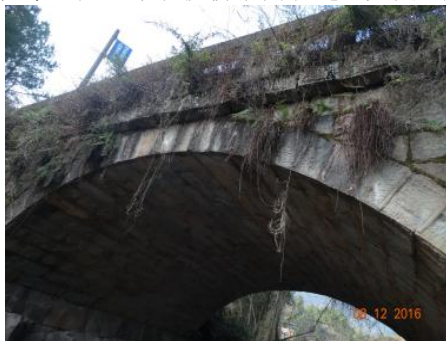
在拱桥的主拱圈部分最常见到的病害类型主要有如下组成:主拱圈横向裂缝、纵向裂缝、斜向裂缝、砌石风化、破损和灰缝脱落。一般此类病害不会对结构造成严重的破坏,通常在常规检测中很容易发现,并能做到早发现早修复以免裂缝发展过度导致结构内部钢筋外露而被空气中水分和氧气氧化降低其承载能力使得结构遭到破坏。现列举重庆市云阳县某石拱桥拱圈样貌,如图1所示。

Figure 1. The Main Arch Circle of the Arch Bridge
图 1. 拱桥的主拱圈

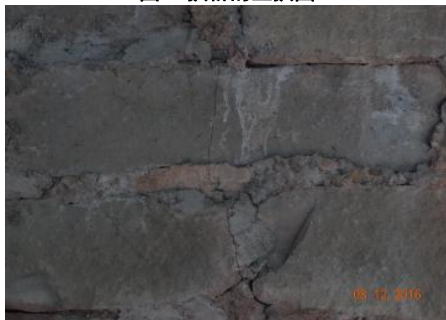
一般主拱圈不易产生纵向裂缝，如果产生通常是贯通的纵桥向开裂，产生纵向裂缝的原因有以下几类，第一类，桥面一侧车道承载远大于另一侧车道；第二类，桥台基础受地基承载力的影响发生不均匀沉降从而导致主拱圈承载不均而引起的纵向开裂^[3]。现列举重庆市云阳县某石拱桥纵向裂缝，如图2所示。

Figure 2. Vault Longitudinal Cra
图 2. 拱顶纵向裂缝

经过一些实地检测加固总结，一般情况下，裂缝宽度在 0.2mm 以下的通常采用表面填充，涂抹环氧砂浆，即封闭裂缝用以达到保护层内部钢筋不被水分侵蚀的目的。如果是裂缝宽度较大的情况下，一般大于 0.2mm 的裂缝就要采用灌浆处理了，同时使用碳纤维布沿着裂缝的走向进行铺设两端要多出 0.3m 左右的碳纤维布，然后再跨缝搭接长 0.3m，宽 0.25m 的碳纤维布，每个跨缝之间的距离不小于 0.03m，对于一些裂缝较密集的部位还可采用补强处理，即铺设两层碳纤维布，最后在表面做一层防水处理，以达到修补最大效益^[5]。

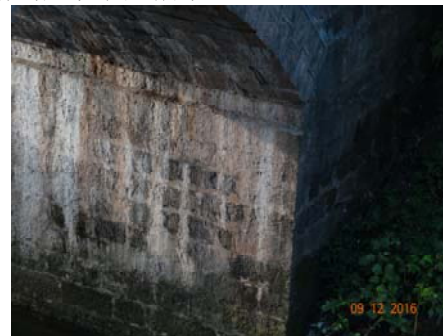
砌石风化、破损属于圯工拱桥砌石常见病害类型，一般由于砌石材料质量问题导致部分砌石在承载过程中遭受破坏，或者在河流流水冲刷过程中被侵蚀破坏。现列举重庆市云阳县某石拱桥风化、流水侵蚀，如图3所示。

Figure 3. Weathering and Water Erosion of Arch Bridges
图 3. 拱桥的风化、流水侵蚀

由于桥梁建设在户外，风吹雨淋难免遭受雨水侵蚀和风化作用，长久下去使得桥梁结构表面遭受一定的破坏，一般这种类型的病害不会影响结构的使用功能和使用年限，不过在常规的检测和加固中要做一些

必要的修复处理；通常采用表面涂抹建筑材料保护桥梁整体不再被继续侵蚀，如果检测到一些表面被侵蚀严重的桥梁，这种情况下可以采用整体桥梁表面重新涂刷防护涂料的方式进行修复。对于破损的砌石有事可能因为桥梁承受荷载传递的过程中某部分砌石材料强度不达标而导致破损，也可能因为桥跨结构遭受撞击破坏导致砌石的破损，一般的处理办法是观察是否对结构有影响，发现问题再做处理。

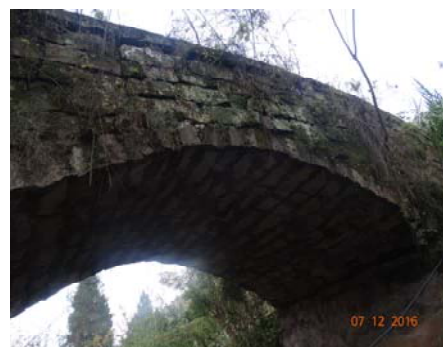
灰缝脱落一般情况下是指在拱桥使用到一定年限多为10年以上时间，砌石之间的填料常年被风雨侵蚀之后慢慢脱落导致砌石间的联系受到削弱，大范围的灰缝脱落会导致桥梁的整体承受荷载水平降低，最终导致桥梁的结构性破坏。现列举重庆市云阳县某石拱桥灰缝脱落，如图4所示。

Figure 4. Ash Joints of Arch Bridge Fall off
图 4. 拱桥的灰缝脱落

拱桥砌石之间的填充材料通常称为砌缝或者灰缝，目的是为了保证使桥梁整体性，通常拱桥的灰缝要一定时间进行修复一次，因为灰缝脱落是很常见的病害，如果整座桥梁各部位均不同程度的脱落的话就需要对桥梁整体性重新填充灰缝和涂刷防护材料，如果是局部的话适当填充修复即可。
